**RFA-0644/2026-59671**

Trecho do riacho do Alambique que atravessa a zona urbana do município de Senhor do Bonfim

Relatório de Fiscalização Ambiental

## 5. DESCRITIVO DA INSPEÇÃO (Descrever as constatações encontradas e incluir fotos).

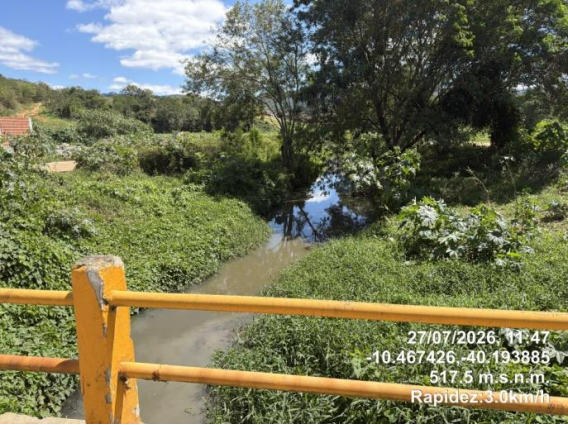
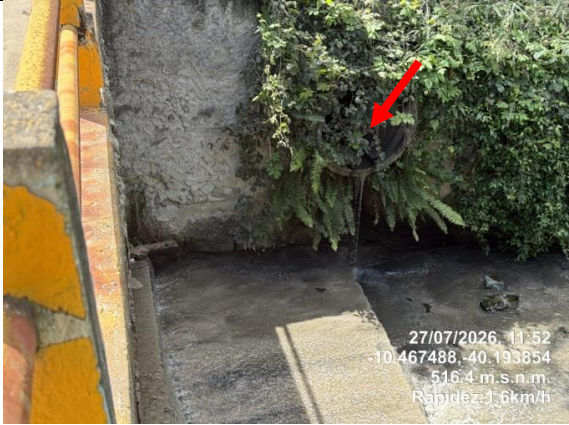
| 1- Vista parcial do Riacho do Alambique de cima da ponte da Rua José Coelho no bairro da Olaria. Observa-se a água com turbidez, coloração escura e forte odor característico de aporte de esgoto sanitário. | 2- Lançamento em tempo seco de águas residuárias, provavelmente de esgotos domésticos. Odor ativo e característico de esgoto sanitário. |

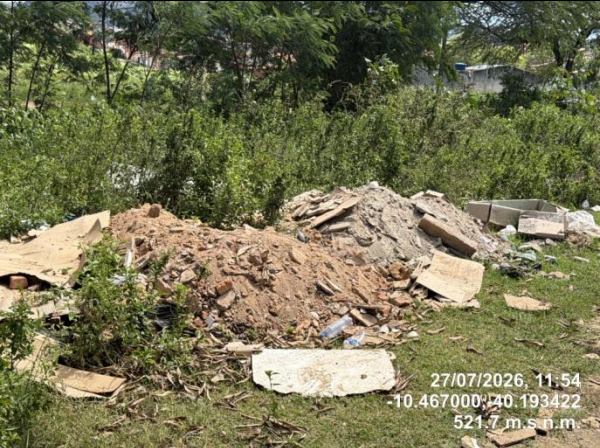
| 3- Disposição de RSCC na APP do Riacho Alambique. | 4- Riacho do Alambique apresentando água com turbidez elevada, coloração escura e forte odor característico de aporte de esgoto sanitário. Do outro lado do rio observa-se disposição de RSCC. |

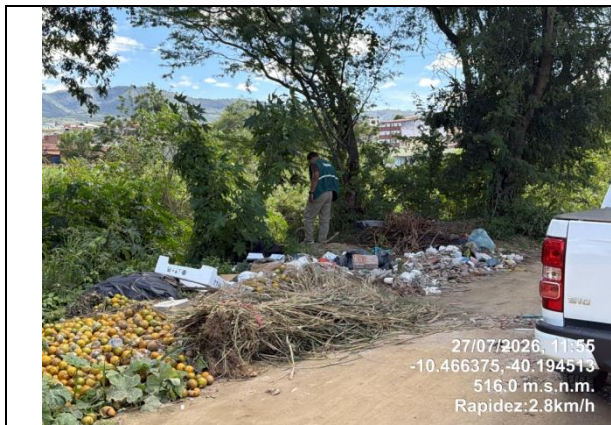
5- Disposição de resíduos sólidos diversos na APP do Riacho Alambique.

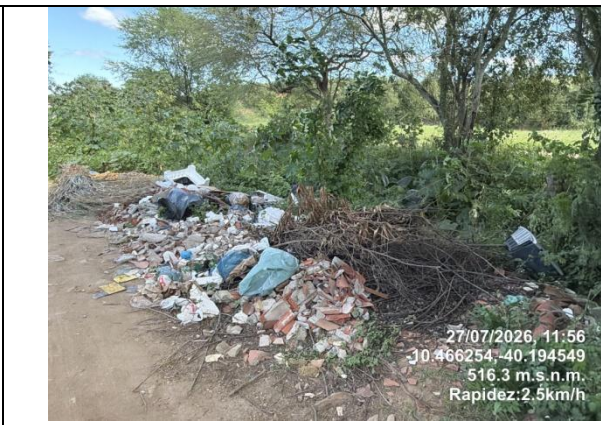
6- Disposição de RSCC e demais resíduos na APP do Riacho Alambique.

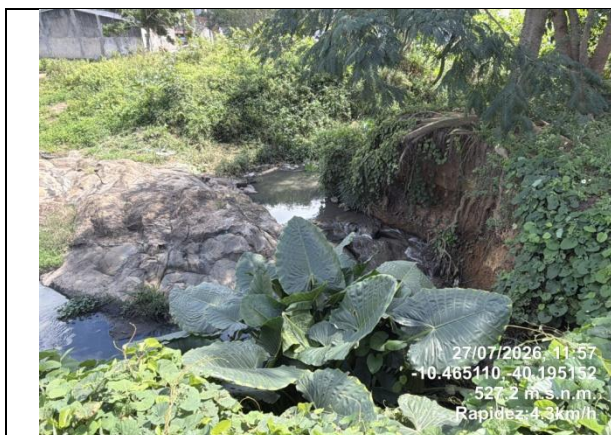
7- Afloramento rochoso natural no leito do Riacho do Alambique. Vegetação ciliar mantendo a estabilização da margem do rio.

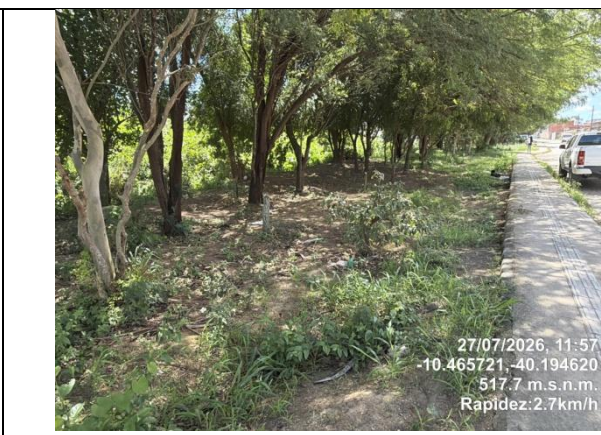
8- Margem do Riacho do Alambique com presença de vegetação ciliar em parte da APP

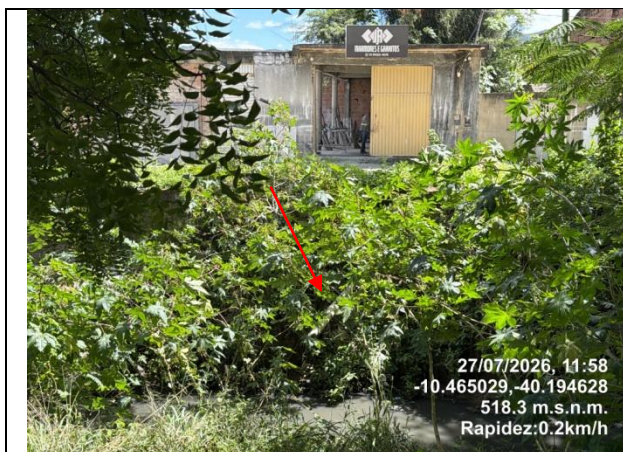
9- Cano de PVC realizando lançamento de águas residuárias no riacho do Alambique.

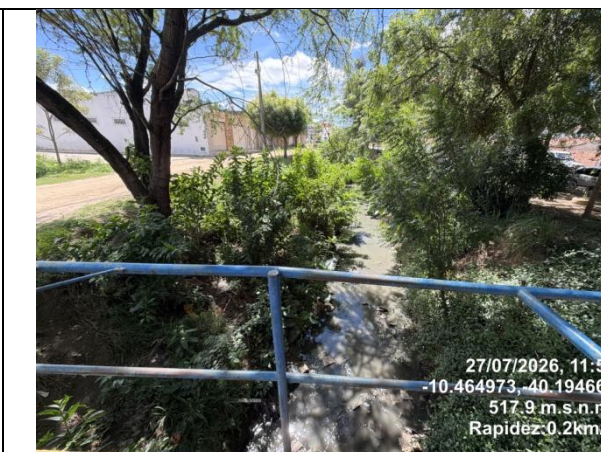
10- Vista da ponte sobre o Riacho do Alambique. Água com turbidez elevada, coloração escura e forte odor característico de aporte de esgoto sanitário.

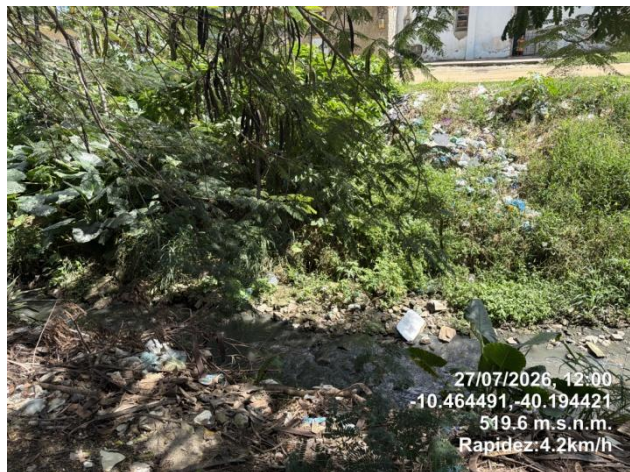
11- Resíduos sólidos urbanos lançados às margens do rio Alambique.

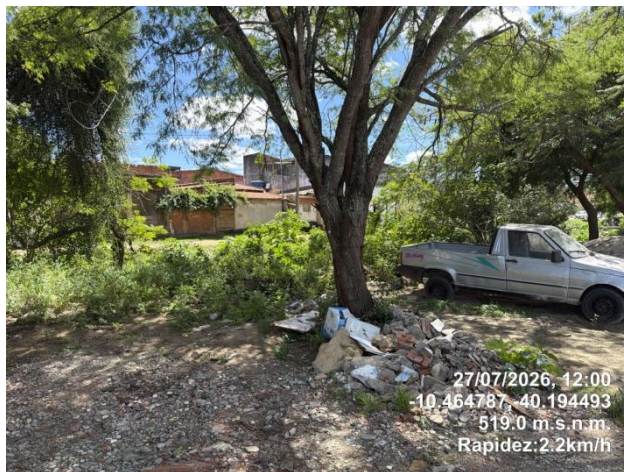
12- RSCC dispostos na APP do rio Alambique.

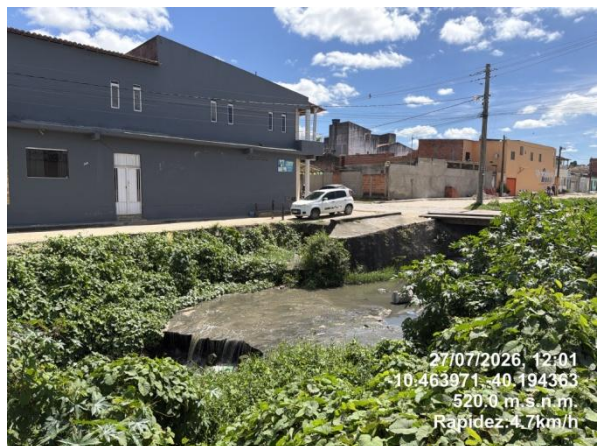
13- Edificação na APP do riacho do Alambique. Água com turbidez elevada, coloração escura e forte odor característico de aporte de esgoto sanitário.

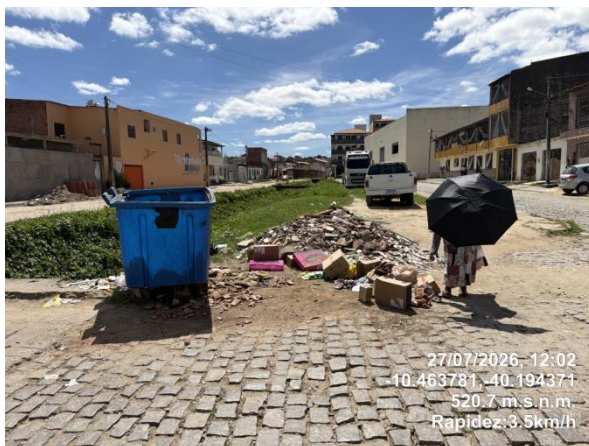
14- RSCC e resíduos sólidos diversos dispostos na APP do Riacho Alambique.

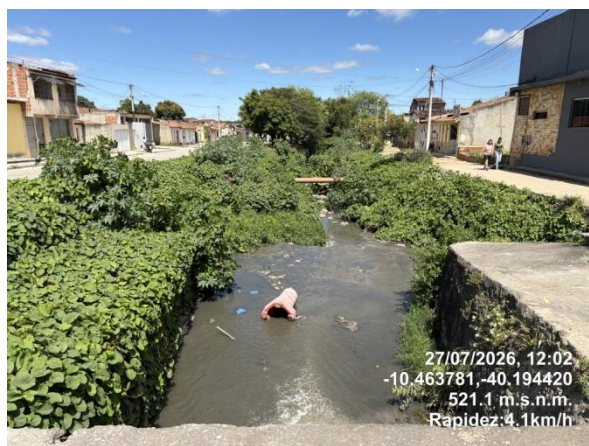
15 - Vegetação nas encostas do canal revestido denotando falta de manutenção do equipamento público.

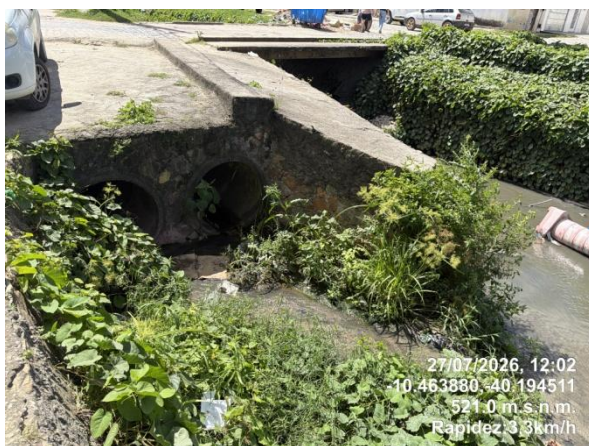
16- Despejo de esgoto sanitário in natura por meio de duas manilhas. Inspeção em tempo seco. Presença de vegetação nas encostas do canal revestido denotando falta de manutenção do equipamento público.

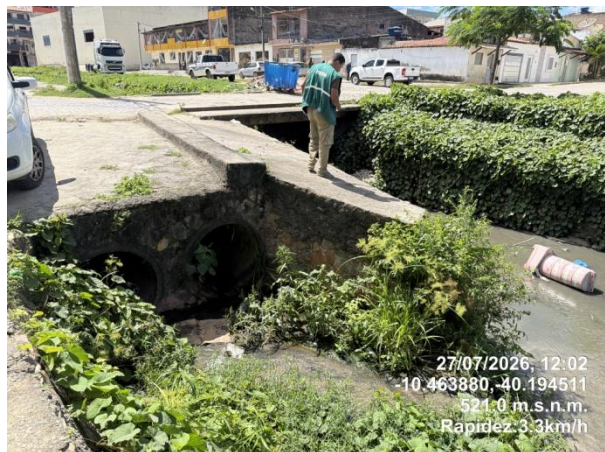
17 - Despejo de esgoto sanitário in natura por meio de duas manilhas. Inspeção em tempo seco. Presença de vegetação nas encostas do canal revestido denotando falta de manutenção do equipamento público.

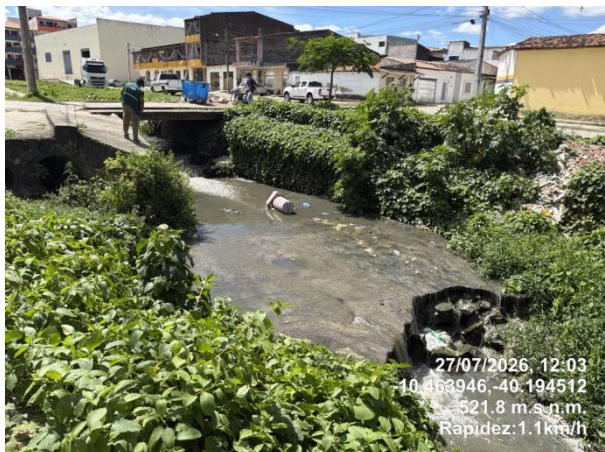
18- Despejo de esgoto sanitário in natura por meio de duas manilhas. Inspeção em tempo seco. Presença de vegetação nas encostas do canal revestido denotando falta de manutenção do equipamento público.

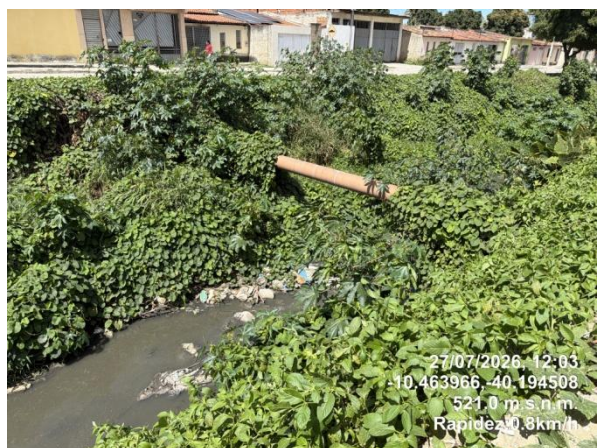
19 - Curso d'água com aporte de despejo de esgoto in natura residencial e presença de resíduos sólidos urbanos sobrenadante. Observa-se falta de manutenção do revestimento do canal pela presença de vegetação ao longo das vertentes do canal. Tubulação de água potável da Embasa atravessando de uma margem a outra.

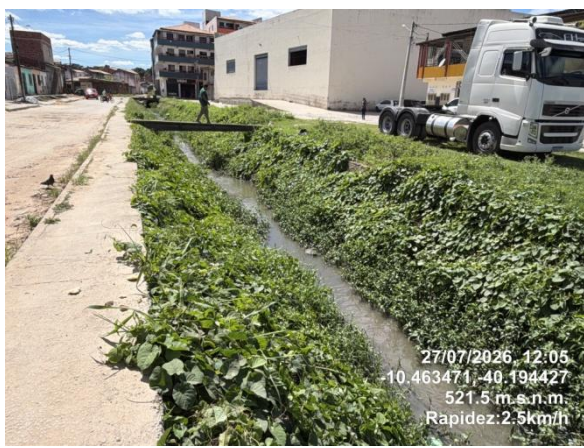
20- Observa-se falta de manutenção do equipamento público pela presença de vegetação nas vertentes ao longo do canal.

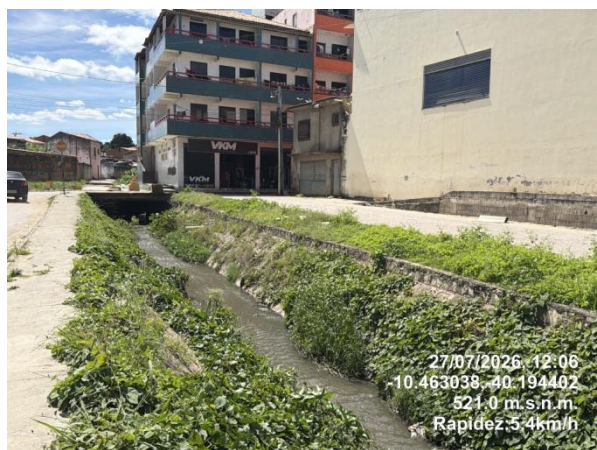
21 - Curso d'água com aporte de esgoto sanitário in natura com odor muito ativo e característico. Água com coloração escura. Observa-se falta de manutenção do revestimento do canal pela presença de vegetação nas vertentes ao longo do canal revestido com pedra argamassada. Observa-se edificação de múltiplos pavimentos construída na APP do Rio Alambique.

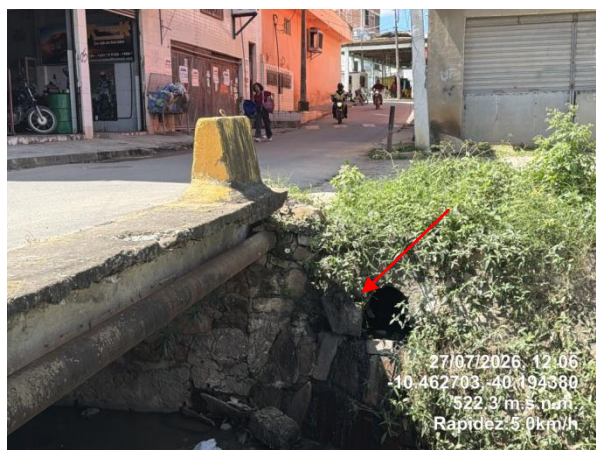
22 – Ponte sobre o Rio Alambique. Manilha realizando lançamento de águas residuárias em tempo seco provavelmente de esgoto sanitário. Odor no local bastante ativo e característico de esgoto sanitário. Observa-se falta de manutenção do revestimento do canal com o crescimento de vegetação.

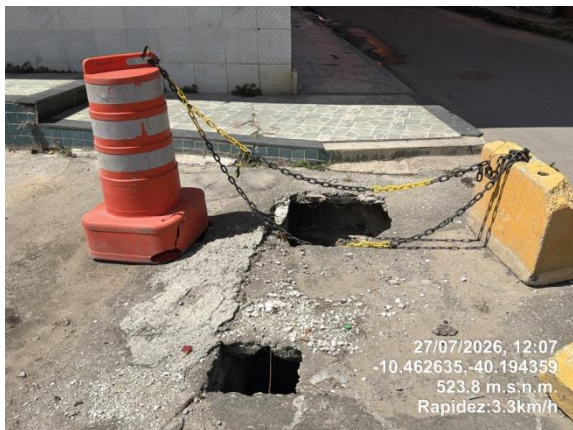
23 – Aberturas na laje da cobertura do canal apresentando risco de colapso e perigo a transeuntes.

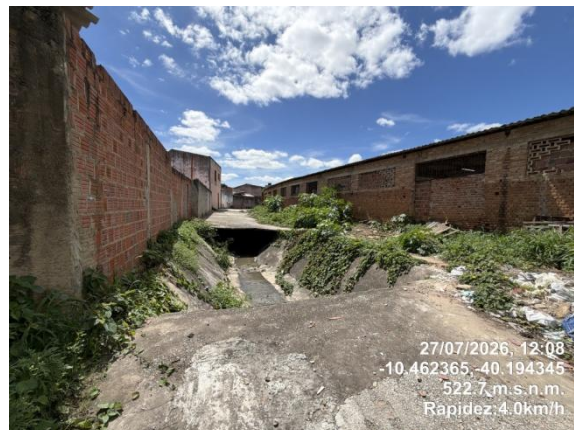
- a. Efeito Barragem / Gargalo Hidráulico: A presença do entulho reduz a área da seção transversal do canal e aumenta a rugosidade do leito, provocando a retenção do fluxo hídrico.
- b. Risco de Inundação e Alagamento: A montante do ponto de estrangulamento, poderá ocorrer elevação do nível d'água (efeito de remanso com acúmulo de mais detritos), podendo levar ao transbordamento em eventos de chuva intensa.
- c. Segurança Estrutural: O colapso da laje indica fadiga do material, sobrecarga sobre a estrutura, degradação pelo contato contínuo com efluentes/umidade e raízes de vegetação entremeadas na estrutura de alvenaria e concreto, exigindo interdição da área afetada.

24- Imagem evidenciando colapso da laje de cobertura do canal cujos escombros estão depositados no leito do riacho dificultando o livre fluxo hídrico. Presença de resíduos sólidos urbanos dispostos às margens do canal. Pela disseminação de vegetação na estrutura do canal fica evidenciada a falta de manutenção preventiva e corretiva do equipamento público de drenagem urbana. Raízes de vegetação podem afetar estruturas de concreto e alvenaria.

c. Segurança Estrutural: O colapso da laje indica fadiga do material, sobrecarga sobre a estrutura, degradação pelo contato contínuo com efluentes/umidade e raízes de vegetação entremeadas na estrutura de alvenaria e concreto, exigindo interdição da área afetada.

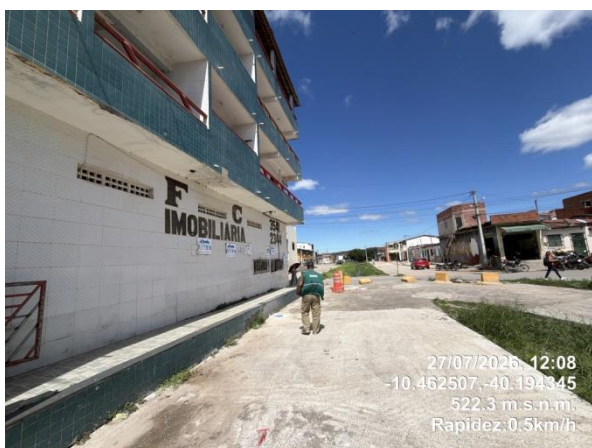
25 – Laje de cobertura do canal por onde escoo o riacho Alambique. Edificação construída à margem esquerda do Riacho Alambique. Local de Confluência dos Riachos.

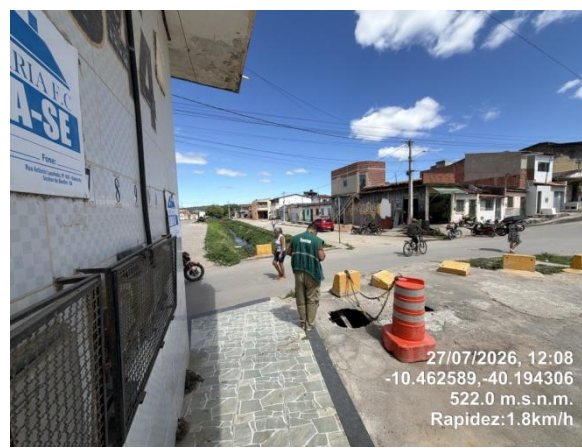
26- Laje de cobertura do canal por onde escoo o riacho do Alambique. Edificação construída à margem esquerda do Rio Alambique. Abertura na laje de cobertura do canal, evidenciando fadiga de material, falta de manutenção preventiva e corretiva do equipamento de drenagem urbana.

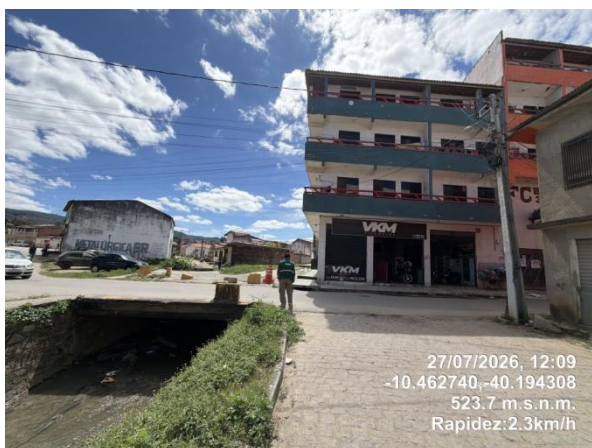
27 – Início do canal coberto. Edificação construída à margem do Rio Alambique. Confluência dos Riachos. Edificação de Múltiplos pavimentos ocupando a APP do Riacho do Alambique.

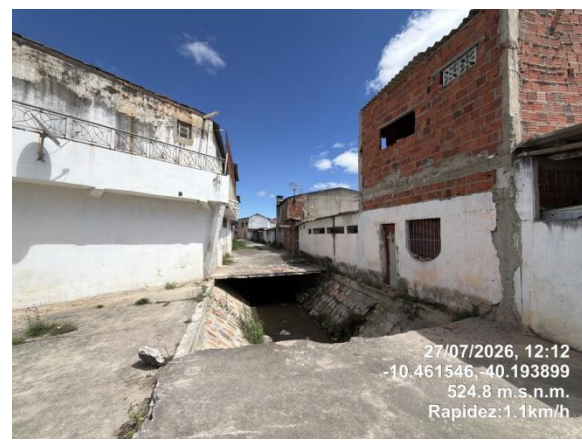
28 - Colapso da laje de cobertura do canal cujos escombros ficam depositados no leito impedindo o livre fluxo hídrico. Não ficaram constatadas placas de sinalização de advertência de perigo e técnicas de isolamento do local de modo a evitar acidentes. Edificações construídas nas margens do rio.

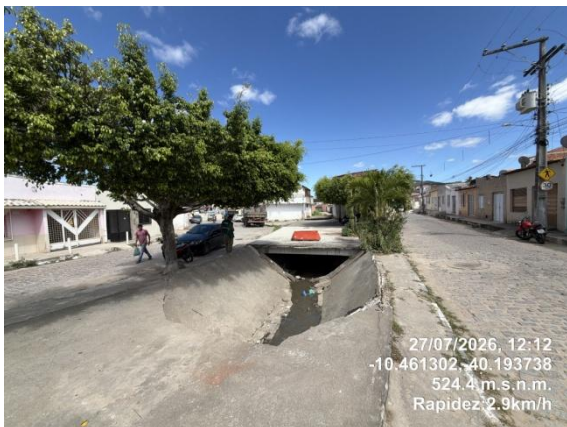
29 - Colapso na estrutura de concreto de cobertura do canal cujos escombros ficam depositados no leito impedindo o livre fluxo hídrico. Não ficaram constatadas placas de sinalização de advertência de perigo e técnicas de isolamento do local de modo a evitar acidentes.

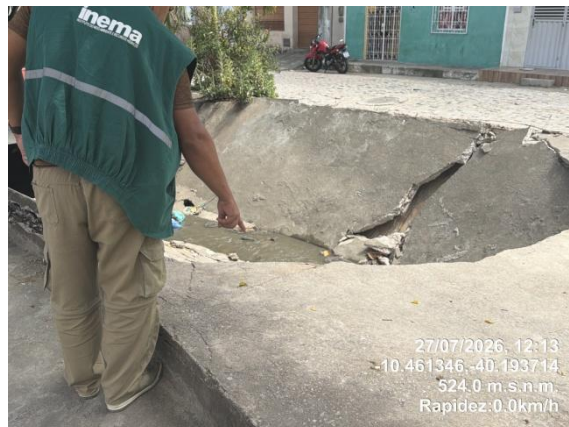
30- Imagem apresentando colapso na estrutura de concreto de cobertura do canal, cujos escombros estão depositados no leito do canal dificultando o livre fluxo hídrico. Não ficaram constatadas placas de sinalização de advertência de perigo e técnicas de isolamento do local de modo a evitar possíveis acidentes com transeuntes.

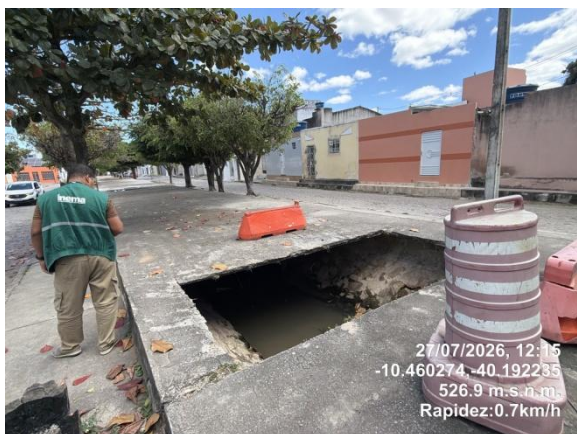
31 - Imagem evidenciando colapso na estrutura de cobertura de concreto do canal do riacho do Alambique. No local ficaram constatados cones para sinalização e isolamento.

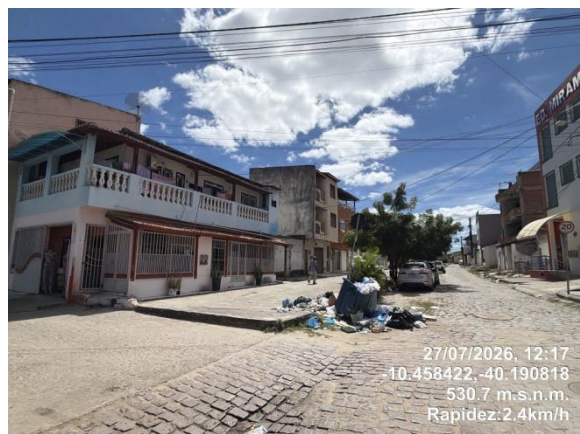
32 - Resíduos sólidos domiciliares dispostos na entrada das galerias de drenagem de águas pluviais do canal do rio Alambique. Pedestre trafegando sobre a laje do Canal.

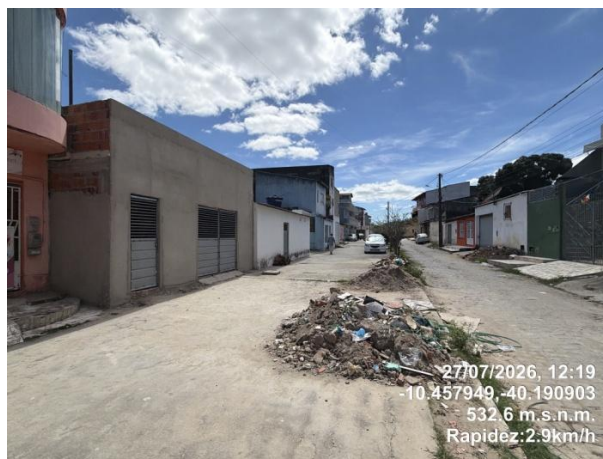
34 - RSCC depositado sobre a cobertura do riacho Alambique (Canal da Malária)

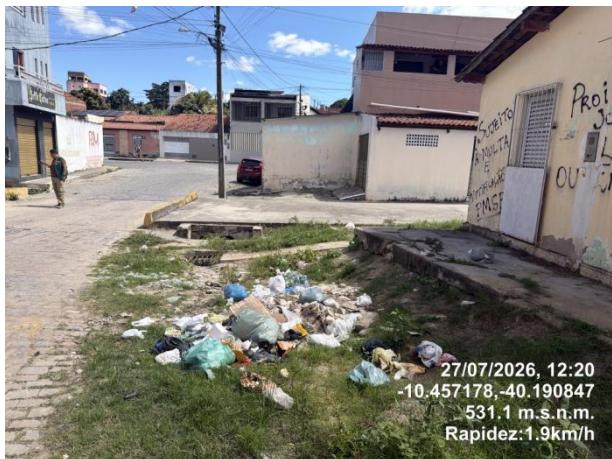
35 - Resíduos sólidos domiciliares dispostos nas entradas das galerias de escoamento de águas pluviais do Canal. Residências construídas às margens do canal. Ponte sobre o canal de Riacho do Alambique.

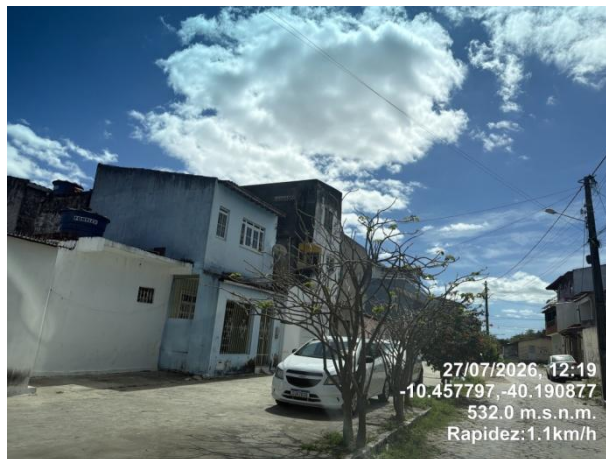
36 - Veículos estacionados sobre a laje de cobertura do canal sobrecarregando a estrutura. Residências construídas às margens do canal do Riacho do Alambique.

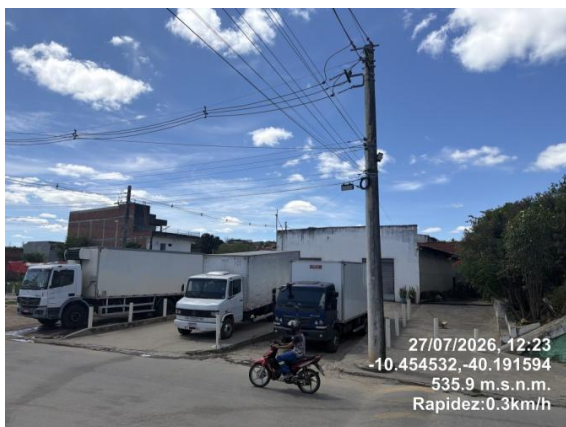
37 - Edificações construídas sobre o Riacho do Alambique (Canal da Malária) na Rua Carrapichel ao lado do pontilhão da ferrovia. Nesse local foi construído e funcionava um DAFA da Embasa para tratamento de esgoto das residências populares Pró-Morar, conhecida como Mutirão.

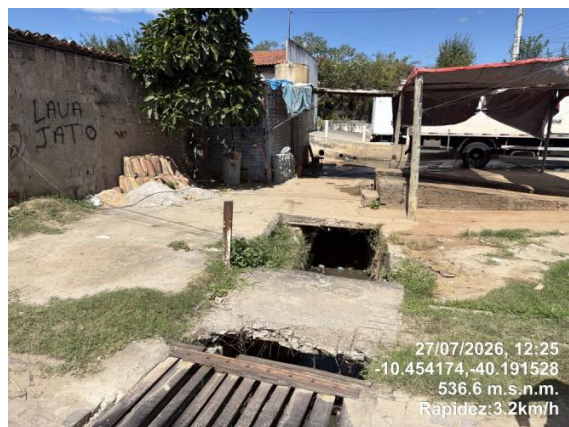
38 - Riacho do Alambique na Rua Carrapichel (Canal da Malária). Lava jato de veículos instalada às margem do riacho. Laje com estrutura danificada com ferragem aparente e oxidada, evidenciando falta de manutenção preventiva e corretiva do equipamento público. Presença de vegetação na estrutura de revestimento e falta de sinalização e isolamento cobertura desmornonada.

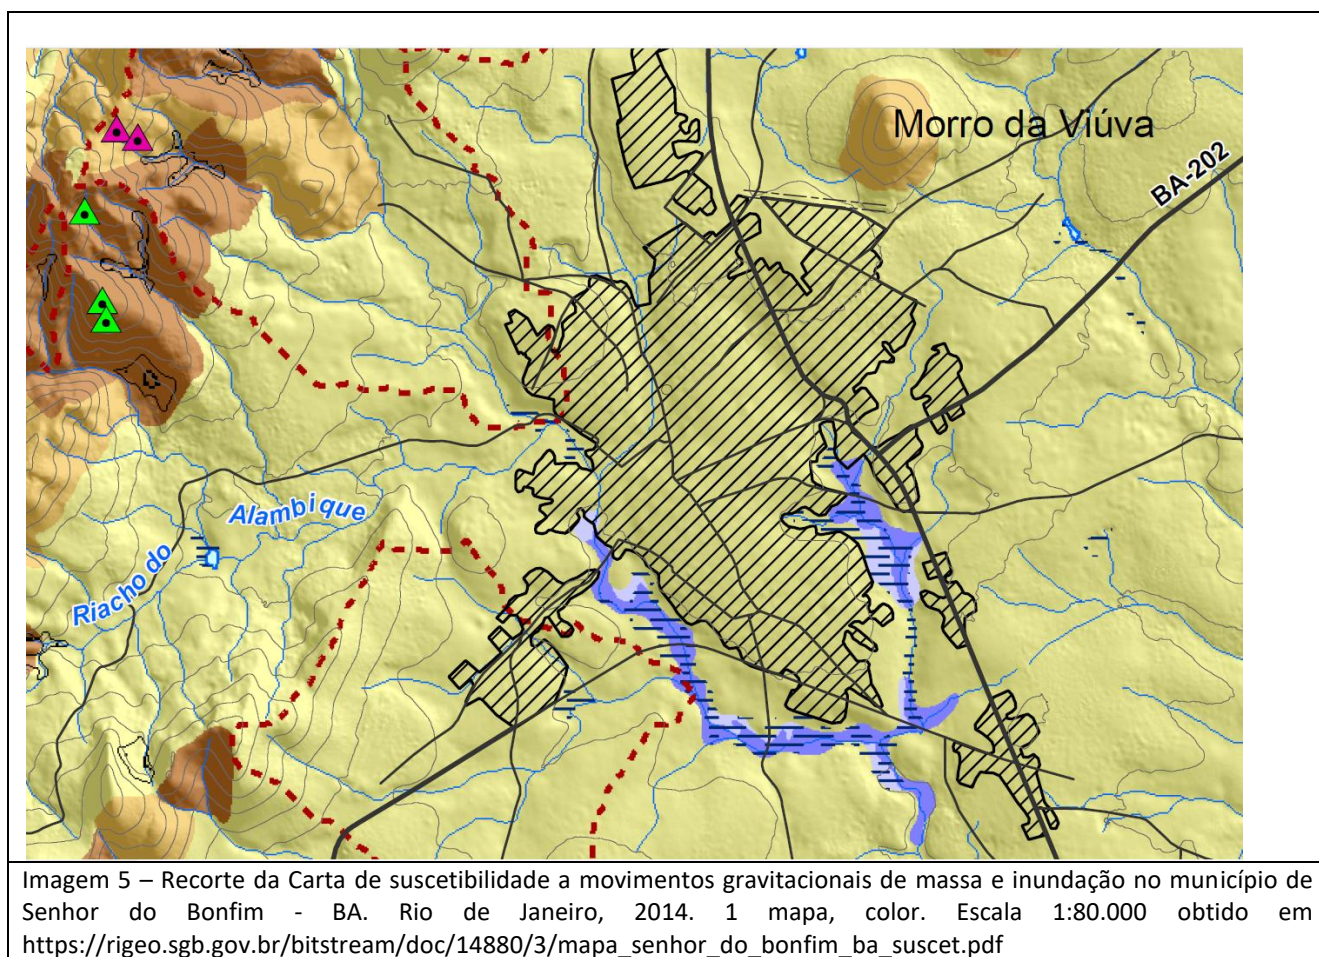
A CPRM - Serviço Geológico do Brasil publicou Carta de suscetibilidade a movimentos gravitacionais de massa e inundação no município de Senhor do Bonfim - BA. Rio de Janeiro, 2014. 1 mapa, color. Escala 1:80.000, apresentando a área em tela sob de risco de inundação.

Imagem 5 – Recorte da Carta de suscetibilidade a movimentos gravitacionais de massa e inundação no município de Senhor do Bonfim - BA. Rio de Janeiro, 2014. 1 mapa, color. Escala 1:80.000 obtido em [https://rigeo.sgb.gov.br/bitstream/doc/14880/3/mapa\\_senhor\\_do\\_bonfim\\_ba\\_susctet.pdf](https://rigeo.sgb.gov.br/bitstream/doc/14880/3/mapa_senhor_do_bonfim_ba_susctet.pdf)
